DIAGNOSTIC THERMAL IMAGER

**BIS JETZT. JETZT PRÄSENTIEREN
WIR DIE KOMPLETT NEUE
DIAGNOSE-WÄRMEBILDKAMERA**

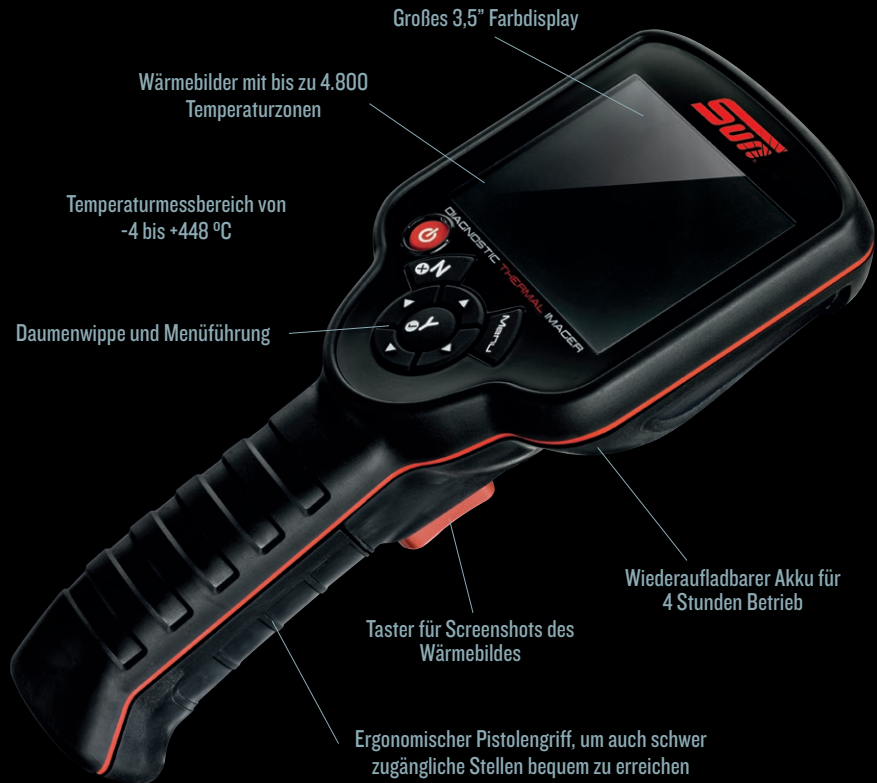
Großes 3,5" Farbdisplay

Wärmebilder mit bis zu 4.800
Temperaturzonen

Temperaturmessbereich von
-4 bis +448 °C

Daumenwippe und Menüführung

Wiederaufladbarer Akku für
4 Stunden Betrieb

Taster für Screenshots des
Wärmebildes

Ergonomischer Pistolengriff, um auch schwer
zugängliche Stellen bequem zu erreichen
